Kibyra 2009 Yılı Çalışmaları

Work at Kibyra in 2009

Şükrü ÖZÜDOĞRU – F. Eray DÖKÜ

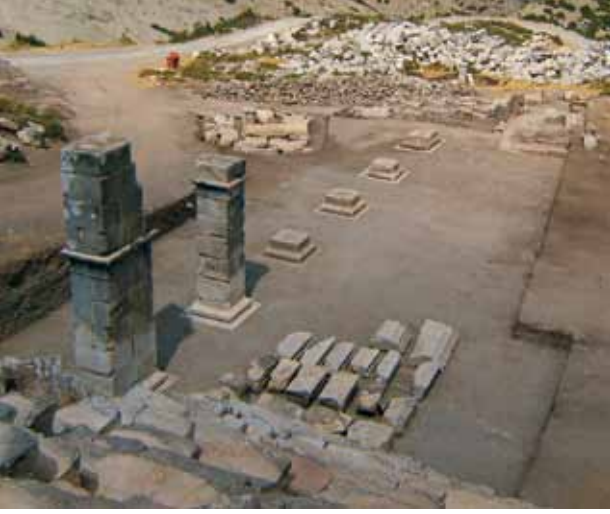
Res. 1 Propylaion, kazı sonrası
Fig. 1 Propylaion, after excavation

taşınmıştır. Bu alanda yapılan kazı sonrasında, doğudaki 4. ayak, beklenildiği gibi *in situ* vaziyette bulunmuştur (Res. 1). Propylaion'un zemininin ana kayanın tıraşlanarak, üzerine ince sıkıştırılmış toprak dökülmesiyle oluşturulmuş olduğu görülmüş, ancak bazı yerlerde ana kayanın düzgün tıraşlanmadığı ve yüksekte kaldığı tespit edilmiştir. Bu yarım kalmış işçilik, Propylaion'a ait bazı ayakların yan yüzlerinin kaba işlenmesi ve ayak silmelerindeki profillerinin yarım kalmışlığıyla da açıkça görülmüştür. Kazı çalışmaları sırasında 3. ve 4. ayakların hemen altında yazıtlı iki adet heykel altlığı bulunmuştur. Kazı sonunda yapılan rölöve çalışmalarında, Propylaion'un toplam uzunluğunun 25.35 m., yüksekliğinin 7.94 m. olduğu belirlenmiş ve restitüsyon çalışmaları tamamlanarak restorasyona hazır hale getirilmiştir.

excavation, the eastern pier (nr. 4) was uncovered *in situ* (Fig. 1). The ground of the Propylaion was found to have been prepared by levelling the bedrock, then pressing fine earth on it. It was noted at some places that the bedrock was not chiselled evenly. This incomplete workmanship is also observed on the rough work of the lateral surfaces of some piers and incomplete profiles on mouldings. In the course of excavations, two statue bases with inscriptions were uncovered directly beneath piers nrs. 3 and 4. With the relevé work carried out at the end of excavation, it was apparent that the total length of the Propylaion was 25.35 m. and its height was 7.94 m. Its restitution work was completed and the monument was prepared for restoration.

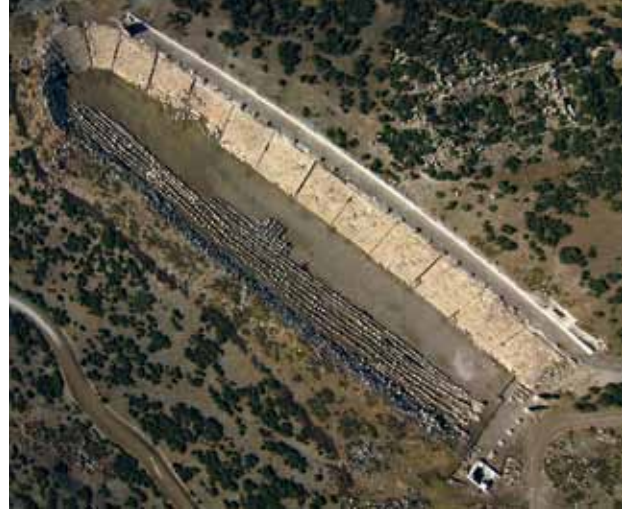
Res. 2 Stadion, kazı sonrası genel görünümü
Fig. 2 Stadion, general view after excavation

Bu sezonki ikinci amacımız olan doğu oturma sıralarının mimarisini öğrenebilmek için, Propylaion'un tüm ayakları açıldıktan sonra kazı doğruya doğru devam ettirilmiştir (Res. 2). Bu çalışmalar sırasında oturma sıralarının ve parapetin tümüyle söküldüğü ve sadece alttaki profilli silmenin bırakıldığı görülmüştür. Ayrıca oturma sıralarının moloz taşlarla yükseltile duvarlarla taşındığı anlaşılmıştır.

Following the completion of the excavation of the Propylaion's piers, further excavation was extended eastward in order to clarify the architecture of the eastern rows of seats (Fig. 2). It was seen that all the rows of seats and the parapet there were entirely dismantled with only the bottom row, with profile, left in place. Further, it was clear that the rows of seats rested on walls raised with rubble.

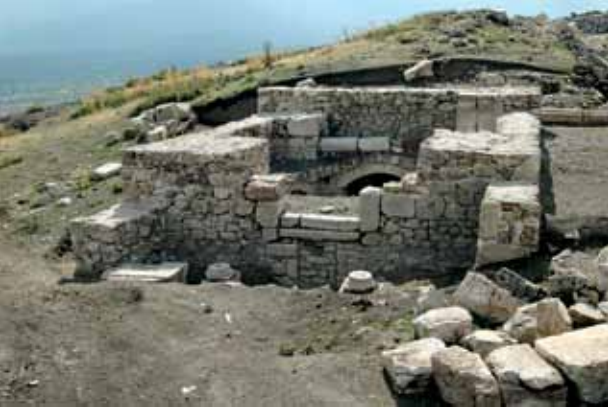
Res. 3 Geç dönem mezar yapısı (Martyrium ?)
Fig. 3 Tomb of later period (Martyrium ?)

yıkılarak alttaki odanın içine çökmüş olduğu tespit edilmiştir. Uzunluğu 8.70 m., genişliği 7.20 m., ante derinlikleri 1.75 m. olan bu yapının, kireç harçlı moloz duvarlarının kalınlığı ise 0.80 m.'dir. Yapının iç kısmında yürüme zemininin altında 4 adet karşılıklı duran tonozla oluşturulmuş bir alt kat ve burada ana kayaya oyulmuş bir adet mezar bulunmuştur. 2.30 m. uzunluğunda ve 0.60 m. genişliğinde, doğu-batı yönünde konumlandırılmış bu mezarın daha önce soyularak tahrip edilmiş olduğu anlaşılmıştır. Gömününse yalnızca iki bacağına ait kaval kemikleri mezarın doğu tarafında sağlam olarak bulunmuş, diğer kemikler dağılmış halde dolgu toprak içerisinde ele geçmiştir. Mezar üzerine yapılan tapınak benzeri ve kutsal olduğunu düşündüğümüz yapının, bir Martyrium olabileceği öngörülmüş olmasına karşın, gerek mezar içinde gerek üst zeminde bu fikrimizi kesin olarak ispatlayacak bir buluntuya rastlanamamıştır. Kazı sonunda yaptığımız konservasyon çalışmasıyla, yapının duvarlarındaki eksik yerler, kendi orijinal malzemesi ve kireç harç kullanılarak tamamlanmıştır (Res. 3).

building measured 8.70 m. long, 7.20 m. wide with an antae depth of 1.75 m., and a lime-mortar wall thickness of 0.80 m.

Inside the building, the ground floor had four corresponding vaults and a grave cut into the bedrock. The grave, 2.30 m. long and 0.60 m. wide, extended in the east-west direction and seemingly had been already robbed and destroyed. Two tibia bones of the burial were found intact in the east part of the grave while the other bones were found scattered in the fill. This temple-like construction built on top of the grave might have been a sacred martyrion but no conclusive evidence, obtained either inside the grave or on the upper floor, was found supporting this hypothesis. At the end of the excavation phase, conservation was done using lime mortar and original materials of the building itself (Fig. 3).

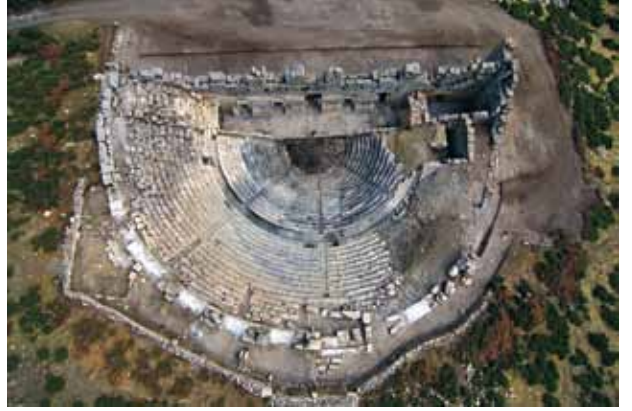
Res. 4 Bouleuterion, kazı sonrası genel görünüm
Fig. 4 Bouleuterion, general view after excavation

Kazı çalışmaları sonucunda önemli buluntuları, büyük oranda sağlam korunmuşluğu, özellikle de benzersizliği ve büyüleyici güzelliğiyle büyük yankı uyandıran orkestra zemin döşemi *opus sectile* Medusa resmiyle, Anadolu'nun en görkemli yapılarından biri ortaya çıkarılmıştır (Res. 4).

Yapının cephe uzunluğu 52.5 m. çapı 33.70 m.'dir. Cephe, kuzey-güney doğrultusunda uzanır ve her iki uçta 1.50 m. çıkıntılarla (ante) sonlanır. Proskene zemininden yüksekliği 10.40 m.'dir. Biri güney ante duvarında yedisi cephede toplam 8 kapısı bulunur. Yapının trafiği cephede, 7 kapıyla; içte diazoma bağlantılı iki parados ile sağlanmıştır. Güney ante duvarındaki kapının işlevi henüz anlaşılamamıştır. Cephe duvarı içte, kapı aralarına yerleştirilmiş 6 adet postament ve öndeki proskene ile tamı tamına, bir "sahne binası" biçiminde düzenlenmiştir (Res. 5). Kazı sırasında ele geçen kırmızı, beyaz üzeri kırmızı ve mavi damarlı mermerden sütun parçaları ve de Korinth başlıkları ile yaklaşık 40 kasa mermer kaplama plakası ayrıca 11 heykele ait baş parçası, bununla beraber 20 kasa gövde parçası, skene fronsun zengin süslemesinin anlaşılmasını olanaklı kılmıştır.

The facade measures 52.5 m. long with a diameter of 33.7 m. It extends in the north-south direction, terminating in an anta of 1.5 m. at both ends. Its height from the proskene floor is 10.40 m. The building itself contains eight doorways, one of which is on the south anta, with the remaining seven being on the façade. Circulation of the building is provided by the seven doorways on the façade with the two parodoi connecting to the diazoma inside. The function of the doorway in the south anta is still shrouded in mystery. The façade wall is arranged like a stage building on the inside, with six postaments placed between the doorways and a proskene to the front (Fig. 5). Small finds uncovered include column fragments and Corinthian capitals of red, red on white and blue veined marble as well as 40 boxes of marble veneer slabs, heads belonging to 11 statues, 20 boxes of body fragments, which all reveal the rich decoration of the skene frons.

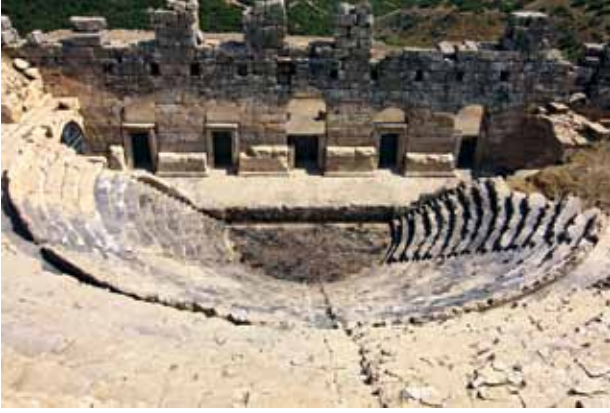
Res. 5 Bouleuterion, iç kısım kazı sonrası
Fig. 5 Bouleuterion, interior after excavation

Caveanın orkestra zemininden itibaren yüksekliği 13.88 m.'dir. Yarım daireyi aşan bir plana sahiptir. Tek diazoma ile bölünmüş caveada, üstte 17 altta ise 14 olmak üzere toplam 31 oturma sırası bulunur. Oturma sıraları 0.78x0.40 m. ölçülerindedir ve cepheleri ince bir silmeyle hareketlendirilmiştir. Yaklaşık 3600 kişiliktir. Alt cavea, tamamıyla yamaca oturtulmuş olup, parados kenarlarından inip proskene üzerinde sonlanan

The cavea rises 13.88 m. above the floor of the orchestra. It is larger than a semicircle and has a single diazoma dividing 17 rows of seats above and 14 rows of seats below, with 31 rows of seats in total. Each row measures 0.78x0.40 m. and have fronts articulated with a thin moulding. The capacity is about 3600 people. The lower part of the cavea rests entirely on the hillside and leans into the analemma walls which descend by the parodoi and terminate at the proskene. The upper part of the

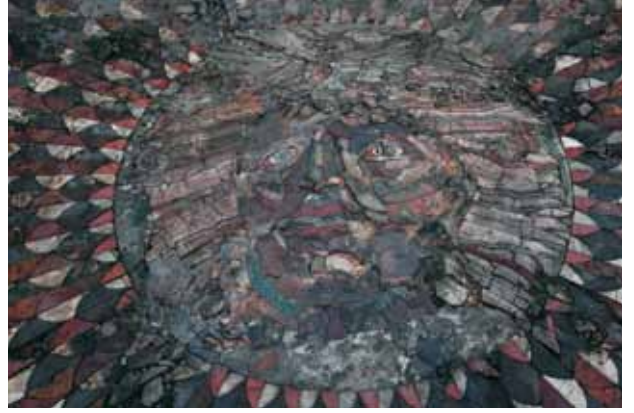
Res. 6 Bouleuterion, orkestra zemini opus sectile, Medusa
Fig. 6 Bouleuterion, floor of the orchestra, opus sectile with Medusa

Orkestranın çapı 5.80 m.'dir. Zeminde Medusa ve çevresini saran kanadın betimlendiği bir döşem yer almaktadır. Döşem tamamıyla *opus sectile* yöntemiyle yapılmıştır ve bu yönüyle benzersizdir. Medusa resmi kırmızı, beyaz, yeşil, kahverengi, beyaz üzeri kırmızı ve mavi damarlı ve mavi mermer plakalardan oluşturulmuştur. Döşemin merkezinde ve bir çember içinde Medusa yer alır, kanatlar bu çemberden pullar halinde ve ışınal olarak yayılarak, Medusa'nın çevresini sarar. Medusa'nın ağzı açıktır ve dilini ileri uzatmıştır. Açık ağızından dişleri görülür ve dili hafifçe dışarı sarkmıştır. İri gözleri ve kalın dudakları vardır. Kanatlı bir başlık taşır ve dalgalı saçları vardır. Kanatlı başlığı üzerinde, dalgalı saçları arasında ve boynunda yılanlar bulunur.

The orchestra's diameter is 5.80 m. On its floor is an installation with a depiction of Medusa and a wing surrounding her, all in opus sectile, which makes it unique. The Medusa image was made with marble inserts in red, white, green, brown, red and blue veined on white, and blue. In the centre is a circle with Medusa in it, her wings radiate in scales from the circle surrounding her. Medusa's mouth is open with her tongue stuck out, her teeth visible. With her large eyes and thick lips, she has wavy hair and wears winged headgear. Snakes are seen on the winged headgear, on her wavy hair and her neck. Her face is turned three quarters to the right, rendering the right side of her face with darker shades, like grey and red. The left side shows more shades of white to lend perspective. Colour harmony is shown with light-dark contrast and perspective, all united and transformed into a grand expression (Fig. 6).

Yüz 3/4 oranında sağa dönüktür. Bu nedenle yüzün sağ tarafı perspektifi yakalamak adına gri ve kırmızı gibi koyu renkli plakalardan; sol tarafı ise beyaz ve tonlarıyla daha açık renkler kullanılarak yapılmıştır. Renk uyumu, ışık gölge kontrastı ve perspektif mükemmel bir harmoniyle gerçekçi bir anlatıma dönüşmüştür (Res. 6).

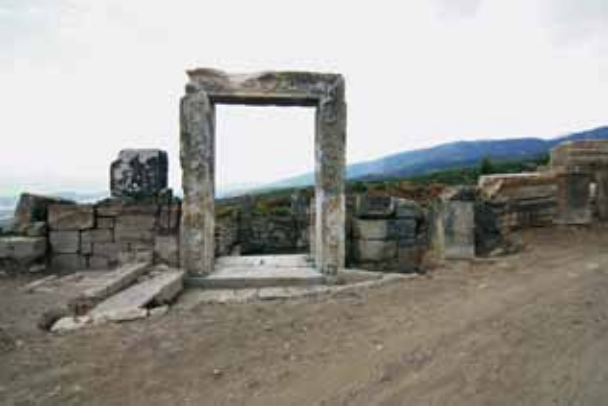
Res. 7 Aşağı Agora K1, kazı ve anastylosis sonrası
Fig. 7 Lower Agora K1, after excavation and anastylosis

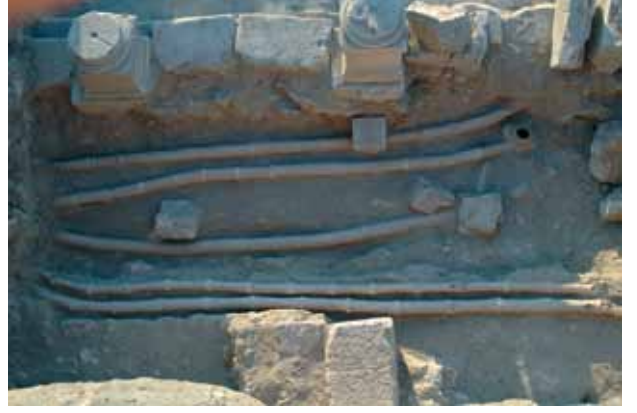
Res. 8 Yukarı Agora Caddesi, su sistemi
Fig. 8 Upper Agora Street, water system
