KİBYRA KAZISI 2013 YILI KAZI RAPORLARI

1- ODEİON KONSERVASYON ÇALIŞMALARI

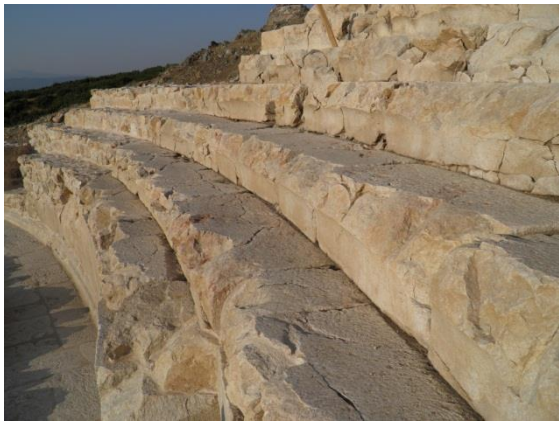
Resim 1: Konservasyon öncesi

Yapının antik dönemde geçirdiği yangın felaketi nedeniyle oturma basamaklarında ciddi hasarlar oluşmuştur. Bahsi geçen bu yangın oturma bloklarında geniş çatlaklara ve deformasyona neden olmuştur. Bloklarda oluşan çatlaklar kış koşullarına bağlı olarak derinleşmiş ve hasar giderek artmıştır. Bu durum göz önünde bulundurularak mevcut hasarın büyümesini engellemek amacıyla 2012 yılında odeionun ilk caveasında konservasyon çalışmaları başlatılmıştır. 2013 yılı çalışmalarında ise aynı uygulama ikinci caveada gerçekleştirilmiştir. Bu koruma çalışmalarının ilki blokların alt ve yan kısımlarında bulunan boşlukların doldurulmasına yönelik olmuştur (Resim 1-2-3). Bu uygulamada özel niteliklere sahip kalın agregalı antik yapı restorasyon harcı İntonaco kullanılmıştır ve sonraki aşamada blok yüzeylerinde oluşan kılcal çatlakların kapatılmasıyla ilgili çalışmalar başlamıştır. Söz konusu çatlakların kapatılması için gerekli olan harç malzemesi ise ince agregalı İntonaco olmuştur. Blok yüzeylerinde oluşan derin çatlaklarda ise enjeksiyon işlemi uygulanarak taşın görünmeyen yüzeylerinde oluşan çatlakların kapatılması hedeflenmiştir (Resim 4). Bu işlem esnasında enjeksiyon uygulamaları için hazırlanmış özel uygulama harcı İnnezione kullanılmıştır. Tüm bu uygulamalarda kullanılan harcın muhteviyatı; hidrolik kireç, 0-1 mm. elek altı beyaz kum, doğal renklendirici ve mukavemet artırıcı özelliğe sahip çekilmiş 0-1 mm. tuğla-kiremit mili, hazır halde karışım içerisine dahil edilen özel ambalaj harcı (İntonaco) ve beyaz akrilden oluşmaktadır. Elde edilen harç ile ikinci cavea oturma sıraları blokları üzerinde bulunan bütün çatlak ve boşluklar doldurulmuş dolayısıyla blokların kendi bünyelerine su ve hava almaları buna bağlı olarak özellikle kış aylarında görülen don olaylarıyla birlikte meydana gelebilecek olası mekanik patlamalar ve açılmalar engellenmiştir.

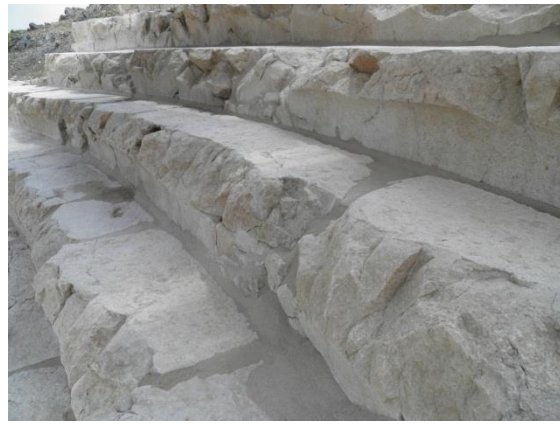
Resim 2: Konservasyon sonrası

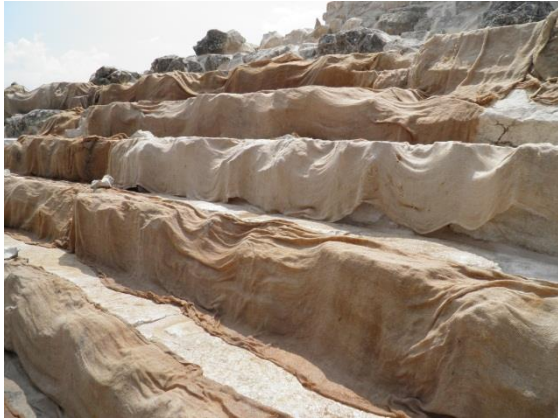
Resim 3: Harcın prizlenme süresi boyunca nemli tutulması için keten bezi kullanılmıştır.

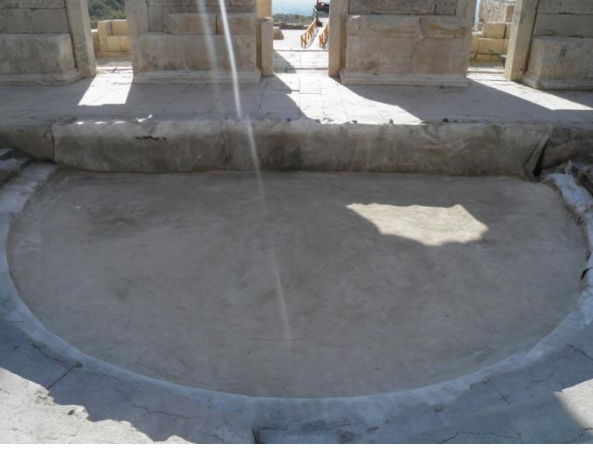
Resim 5: Orkestra zemin döşemesi açılmadan önce.

Kibyra Odeionundaki konservasyon çalışmalarının yanı sıra; Rölöve ve Anıtlar Müdürlüğüne sunulmak üzere planlanan projenin ön aşamasında gerekli bilgileri elde etmek adına Odeionun orkestra zemininde yer alan opus sectile mozaik döşem üzerindeki kum ve koruyucu tabakalar açılmıştır (Resim 5-6). Üzerinde Medusa'nın işlendiği bu döşemenin açılmasının ardından döşemenin genel temizliği yapılmıştır. Kimyasal kullanılmadan yapılan bu temizlik esnasında sadece su ve sünger yardımı ile yüzeysel bir işlem uygulanmıştır (Resim 7).

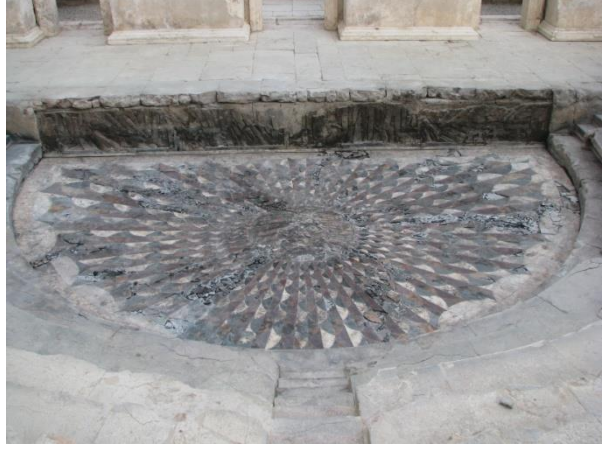
Resim 6: Orkestra zemin döşemesi açıldıktan sonra.

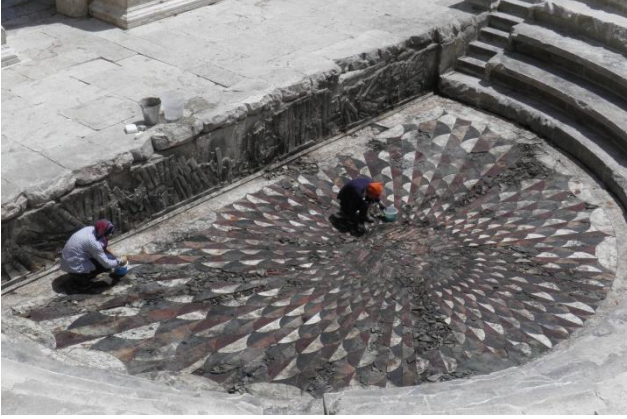
Resim 7: Orkestra zemin döşemesi temizlik çalışmaları.
