# Kibyra 2008 Yılı Kazıları

## Excavations at Kibyra in 2008

H. Ali EKİNCİ – Şükrü ÖZÜDOĞRU – F. Eray DÖKÜ

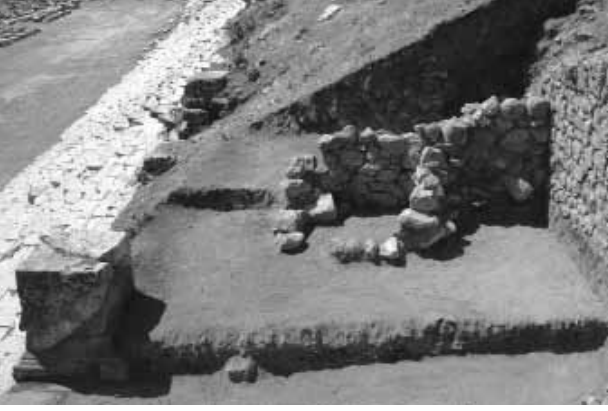
Res. 1 Geç dönem demir işliđi  
Fig. 1 Iron smelting workshop from Late Antiquity

Alanın 64. m.'sinde iki mekânlı küçük bir yapı ortaya çıkarılmış, çalışmaların başlangıcından itibaren, yüzeyden -1.95, - 2.00 m. aşağıdaki seviyelerde karşılaşılan, yoğun kül ve demir cürufu atığından dolayı daha geç dönem bir "demir eritme işliđi" olarak nitelendirilmiştir (Res. 1). Söz konusu işlik; yan yana konumlandırılmış iki mekândan oluşmaktadır: 1. mekân; iç kısmında bulunan yaklaşık 0.15 m. kalınlığındaki kül tabakasından anlaşıldığı gibi, demirin eritildiđi bölüm, 2. mekân ise, önünde yer alan su künkleriyle, demirin sođutulduđu alandır. İşlik, teras duvarının yıkımı sonrasında alanda biriken moloz taşlarla, kısmen kireç harç kullanılarak, genelde "kuru duvar" tekniđiyle oldukça kötü bir işçilikte yapılmıştır. Bu durum işliđin, teras duvarının kullanımının tamamıyla sona ermesinden sonra yapıldığını göstermektedir. Demir işliđine ilişkin moloz taş örgü, çizim ve fotoğraf çalışmaları tamamlanıp belgelendikten sonra, alandaki çalışmanın sürdürülebilmesi için kaldırılmıştır.

a small building with two rooms was uncovered; extensive ash and iron slag were encountered at about -1.95 to -2.00 m. below the present-day ground level; thus it was called "iron smelting workshop" (Fig. 1). The workshop comprises two rooms side by side: The first room must be the smelting place as indicated by the ca. 0.15 m. thick ash layer while the second room must be the cooling room as indicted by the water pipes. The workshop was built with rubble piled up from the collapse of the terrace wall, in the "dry wall" technique with very low quality masonry workmanship. Thus, it is understood that the workshop was built certainly after the terrace wall ceased to function. Rubble masonry of the workshops was documented and then removed to facilitate the work in this area.

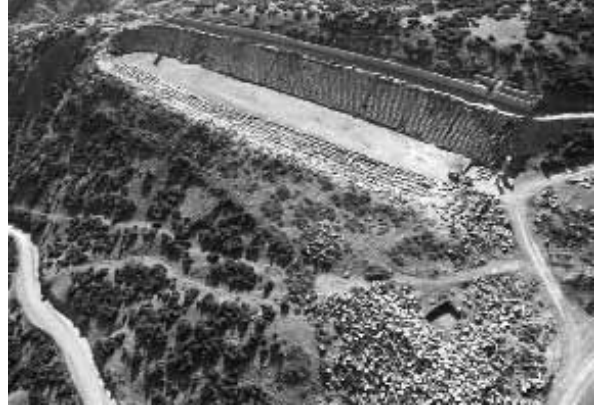
Res. 2 Stadion, çalışma sonrası  
Fig. 2 Stadion, after the work was completed

Çalışmalar sonucunda (Res. 2), 187.5 m. uzunluğundaki teras duvarını ve portikoyu kaplayan toprak dolgunun üç ana katmandan oluştuđu belirlenmiştir. Bu tabakalaşmanın, alanın bitimine değin kesintisiz devam ettiđi görülmüştür. Buna göre; yüzey ile -1.55 m. arasındaki ilk katman, küçük moloz taşların toprak ile örtülmesi sonucu oluşan bir akıntı (dolgu) katmanıdır. Yüzeyden -1.55, -2.00 m. alttaki seviyeler arasında yer alan ikinci katman, teras duvarı yıkıntısı moloz taşlardan oluşmaktadır. Üçüncü katman ise yüzeyden -2.00 m. aşağı seviyeden başlayarak, teras duvarı zemin seviyesi olan -2.45 m.'ye kadar devam etmekte ve tamamıyla çatı kiremiti ve tuđla parçalarından oluşmaktadır.

By the end of the work (Fig. 2) it was seen that the earth filling covering the 187.50-meter-long terrace wall and the portico comprised three layers. This stratification continued uninterrupted to the end of the area. Thus, the top 1.55-meter-thick layer was a filling covering the small rubble; the second layer was between -1.55 to -2.00 m. and contained the rubble debris of the terrace wall; the third layer was from -2.00 to -2.45 m., where the floor level of the terrace wall was, and contained entirely roof tiles and bricks.

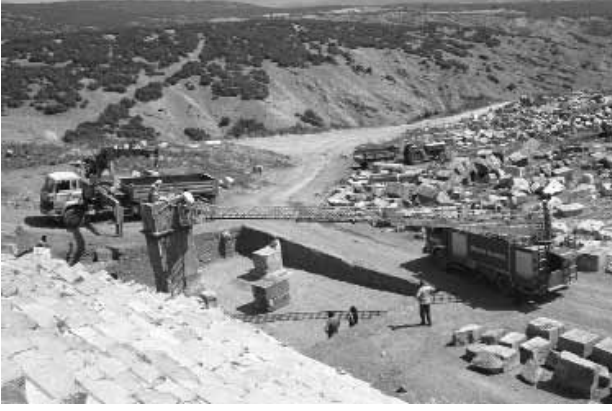
Res. 3 Propylaion, konservasyon çalışmaları  
Fig. 3 Propylaion, conservation work

#### **b. The monumental gateway (Propylaion) (Figs. 3-4)**

Excavations here aimed at uncovering other piers of this monumental gateway before starting the conservation work on the two western piers in ruins today. During the course of the work it was seen that, due to an earthquake, the blocks from the upper portion of the propylaion fell down to the north, west and south sides. First the layout drawings were made showing the find positions of the blocks; then they were removed and

Propylaion kazı çalışmalarının amacı, stadiona girişi taçlandıran bu anıtsal kapının, bugün kısmen yıkık durumdaki batı iki ayağının konservasyon çalışmaları öncesinde, kısmen toprak altındaki ayaklarını ortaya çıkarmak ve konservasyona hazır hale getirmektir. Çalışmalarımız süresince, propylonun üst yapıya ait blokların depremle yıkılarak batı, kuzey ve güney kenarlarına düşmüş olduğu görülmüştür. İlk olarak taş planı çıkarılan ve restorasyona hazırlamak için, düşme sıralarına göre ayakların güneyindeki taş tarlasına dizilen blokların altında, anakayadan düzleştirilerek oluşturulan orijinal zemin açığa çıkarılmıştır. Zeminin hemen üzerinde, özellikle Roma İmparatorluk Dönemi'ne tarihlenen kaliteli ince günlük kullanım kaplarının yanı sıra, yine kaliteli yerel ve ithal terra sigillatae yoğun olarak ele geçmiştir. Ayrıca yine zeminin hemen üst seviyesinde bronz sikke ve terrakotta parçaları bulunmuştur. Zeminde düzleştirilmiş anakaya haricinde herhangi bir döşem izine rastlanmamıştır. Stadion giriş kapısının iki ayağı arasından çapraz geçerek, zeminin altından oturma sıraları boyunca sıralanmış pişmiş toprak su künkleri ortaya çıkarılmıştır. Bu döşemin de, 2006 ve 2007 sezonlarında stadion merdivenlerinin altında yapılan sondajlarda ele geçen atık su sisteminin parçası olduğu anlaşılmıştır.

Stadion'a girişi sağlayan anıtsal kapı, birbirine kemerlerle bağlanan 6 ayaktan oluşmuştur. Bugün bu ayaklardan sadece en batıdaki biri sağlam şekilde günümüze ulaşmıştır. Diğer ayaklar depremler sonucunda yıkılmıştır. Ayakları oluşturan blokların bir kısmı kırık durumda olsa da büyük çoğunluğu kırılmadan etrafa dağılmış durumdadır. 2008 yılı kazı sezonunda en batıdaki sağlam ayağın sökülerek, temizlenip sağlaştırılması ve hemen yanında yıkılmış durumdaki 2. ayağın yeniden yerine dikilmesi planlanmıştır. Yapılan ölçümler ve konservasyon çalışmaları sonucunda, bu iki ayak, uygun malzemelerle sağlaştırılarak, bölgede olası en büyük şiddetinde (6.5) depreme dayanacak şekilde yeniden orijinal durumlarına getirilmiştir (Res. 3-4). Taş dış yüzey temizliklerinin yapılması ve anıtsal giriş kapısının (propylaion) tamamen yıkık durumdaki 3. ve 4. ayağı ile 1. ve 2. ayağı birleştiren tonozun gelecek sezonda restore edilmesi planlanmıştır.

The monumental gate providing access to the stadion comprises six piers interconnected with arches. Only the westernmost one has survived intact while others had fallen due to earthquake. Although some blocks of the piers are broken, most are intact and just scattered around. For 2008 it was planned to dismantle the intact pier, clean and reinforce it, and to rebuild the second pier just next to it. Based on measurements and conservation work done, these two piers were reinforced and restored to their original state resistible against an earthquake of 6.5 on the Richter scale, which is the severest magnitude considered possible in the region (Figs. 3-4). It is foreseen to carry out in the next campaign the cleaning of exterior surfaces of the blocks as well as restoration of the third and the fourth piers, which are entirely in ruins, and the vault connecting the first two piers.

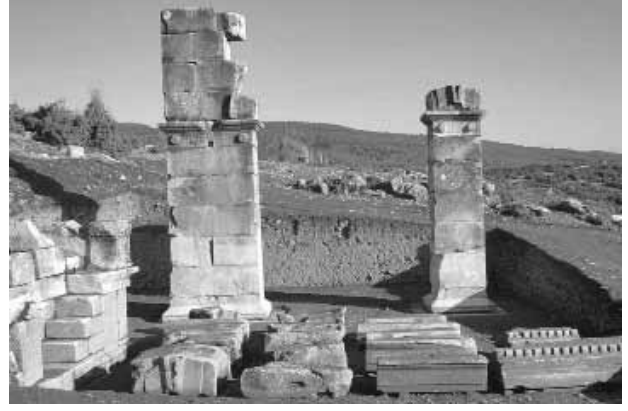
Res. 4 Propylaion, çalışma sonrası genel görünüm  
Fig. 4 Propylaion, general view after the conservation work

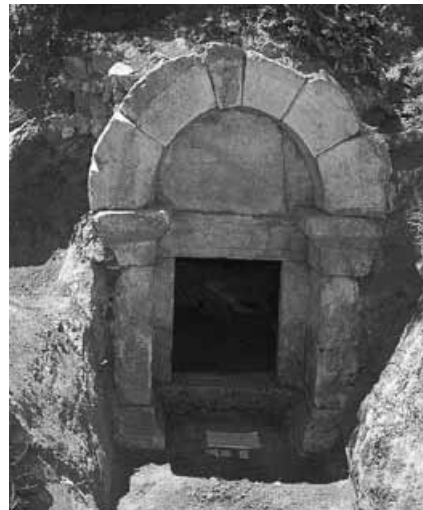
Res. 5  
Yeraltı Oda Mezar I  
Fig. 5  
Underground  
burial chamber I

2008 programında olmamasına rağmen, yer altı oda mezarlarında tespit edilen kaçak tahribatlar sonucu, tahrip edilen üç mezarın temizlenerek, belgelenmesi gereği doğmuştur. Açılan üç mezardan ilk ikisi (YOM I ve II), Kavaklıdere mevki olarak bilinen ve tepe yamaçlarında yoğun olarak yer altı oda mezarların bulunduğu nekropol alanında, diğeri ise (YOM III) kent merkezinin kuzeyindeki tepelerde konumlanmış Kuzey Nekropolü'nde yer almaktadır. Açılan üç mezar da, konglomera yapıdaki anakayaya oyulmuştur; ince uzun bir girişten (dromos) sonra, düzgün işlenmiş bir kireçtaşı blokla kapatılmış mezar kapısı ve iki odalı gömüt içinden oluşurlar. Ölümler, mezar odalarına; ya doğrudan anakayaya oyulmuş ya da zemin üzerine tuğla ve moloz taşlardan örülmüş sandukalar içerisinde yatırılmışlardır. Kazılar sonucunda İ.Ö. 1 – İ.S. 4. yy.'lar arasına tarihlenen kandiller, kaseler, unguentariumlar, altın takılar, sikkeler ve metal buluntular ele geçmiştir (Res. 5).

*Although it was not within the scope of the 2008 campaign, damage to the underground burial chambers by illicit digs necessitated their cleaning and documentation. Two of the three tombs, namely YOM I and II, are at the necropolis area known as Kavaklıdere where there are numerous underground burial chambers in the hillsides and the third one is in the north necropolis of the city. All three of them were cut into the conglomerate bedrock. They comprise a long and narrow dromos terminating at a door of finely worked limestone slab and two burial chambers. The deceased were placed in sarcophagi either hewn out of the bedrock or built with bricks and rubble on the ground. Small finds include lamps, bowls, unguentaria, gold accessories, coins and metal items dated to the 1<sup>st</sup> century B.C. to 4<sup>th</sup> century A.D.*
